Richtlijnen voor visuele inspectie

Drukkamer
Technische ruimte
Ventilatiegedeelte

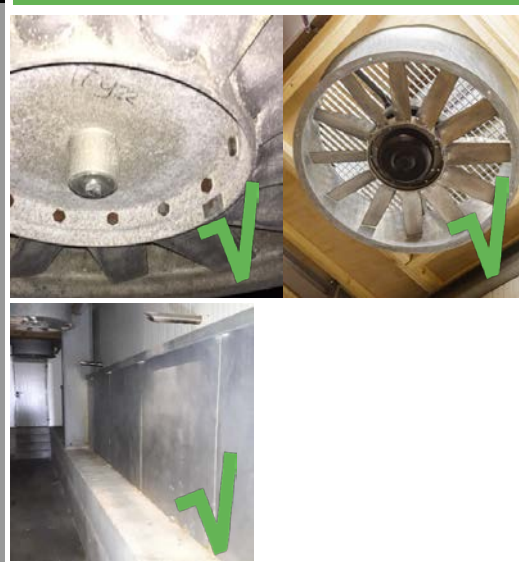
Bovenste afbeeldingen : Close-up van gereinigde ventilatoren met enige oxidatie van het metaal versus ongereinigde ventilator met CIPC-residu.

Voorbeeld onderste rij: Drukkamer met CIPC-sproeibuisen; niet gereinigde drukkamer met CIPC-residu onder de sproeibuis.

Niet zichtbare residuen, aarde of losse restanten.

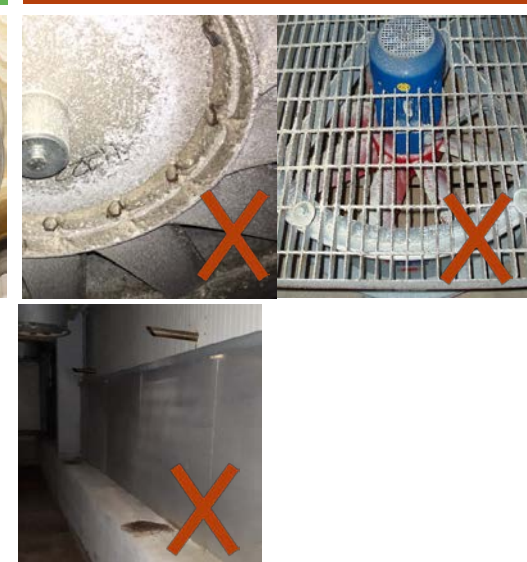
Zichtbaar residu, aarde en losse restanten. Niet gereinigd.

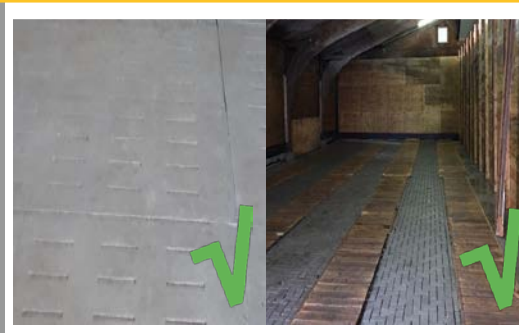
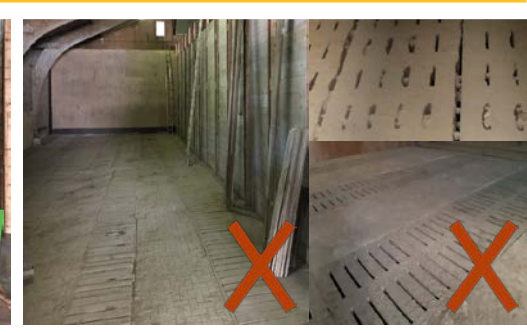
Vloeren

Getoonde voorbeelden: volledige roostervloer en ondergrondse kanaal met hout bedekt.

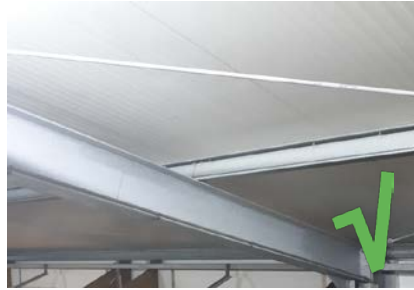
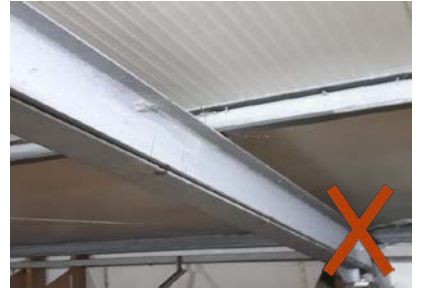
Plafond

Geen zichtbare residuen, aarde en losse restanten

Zichtbaar residu, aarde en losse restanten. Niet gereinigd.
